**ЗВІТ**

**про проведене технічне обстеження та оцінку технічного стану адміністративно-офісної будівлі та входу до неї за адресою: місто Київ, Печерський район, бульвар Лесі Українки, будинок 34 з оцінкою доступності для осіб з інвалідністю та інших маломобільних груп населення.**

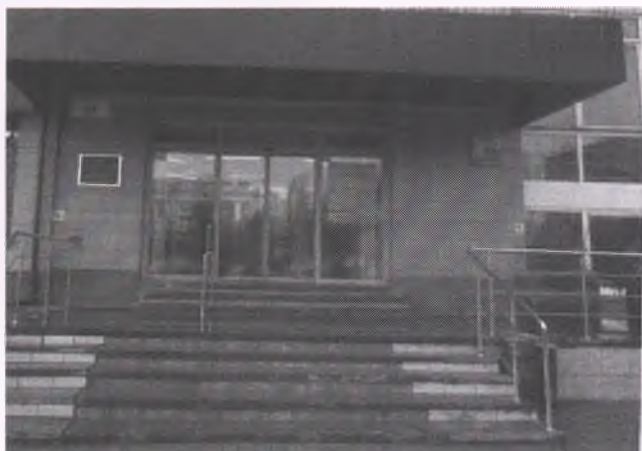
Основні вхідні двері до будівлі мають ширину 1400 мм та висоту 2180 мм, що відповідає пункту 6.2.6 ДБН В.2.2-40:2018 "Будинки і споруди. Інклюзивність будівель і споруд"

Сходи до будівлі, що складаються з п'яти сходинок розміром 3600 x 500 мм з висотою підйому 115 мм, зусиллями колективу в найнижчій точці продубльовані пандусом для людей з обмеженими можливостями та інших маломобільних груп населення. Висота пандусу завдяки ухилу поверхні землі становить 300 мм, а довжина 3800 мм. Ухил, у відповідності з вимогами ДБН В.2.2-40:2018 "Будинки і споруди. Інклюзивність будівель і споруд" становить  $300 / 3800 * 100 = 7,89 \%$ , і не перевищує нормативних показників

Фото №1. Сходи та входні двері до адміністративно-офісної будівлі

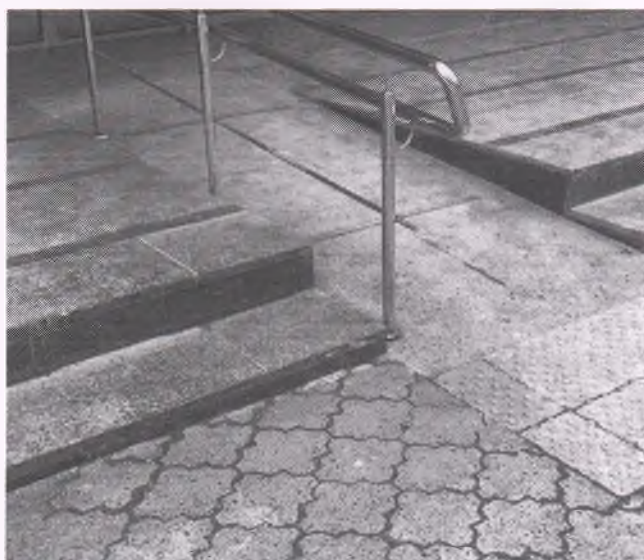
Фото №2. Пандус до до будівлі
