ТО – 502

ЗВІТ

про проведене технічне обстеження та оцінку технічного стану житлового будинку гуртожитку ТОВ «Київський інститут сучасної психології та психотерапії» і входу до нього за адресою: місто Київ, Святошинський район, вулиця Міжнародна, будинок 21, з оцінкою доступності для осіб з інвалідністю та інших маломобільних груп населення.

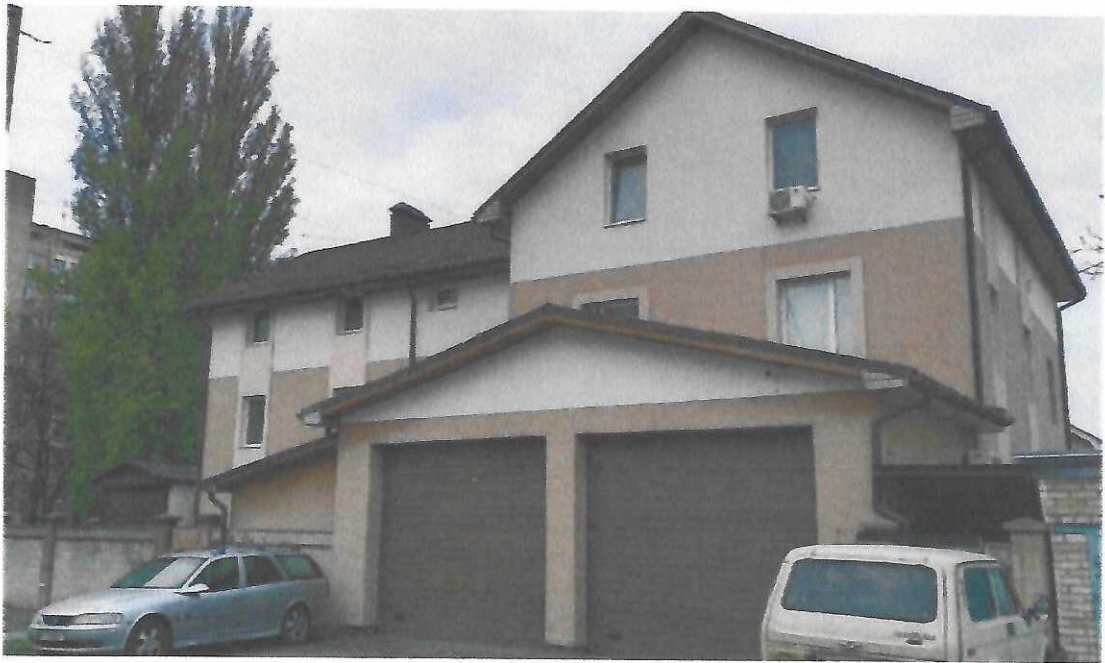
Фото №1. Загальний вигляд обстеженого будинку

- 3.1. Будинок простий, не суміщений, не комбінований, збудований з цегли та газоблоку. Прямокутний в плані, зігнутий у формі правильної літери «Г»
- 3.2. Конструктивна схема проста стінова.

- 3.3. Несучими виступають поздовжні зовнішні та внутрішні стіни товщиною 380 мм, по яких влаштовано міжповерхове перекриття з кругло порожнинних залізобетонних плит заводського виготовлення.

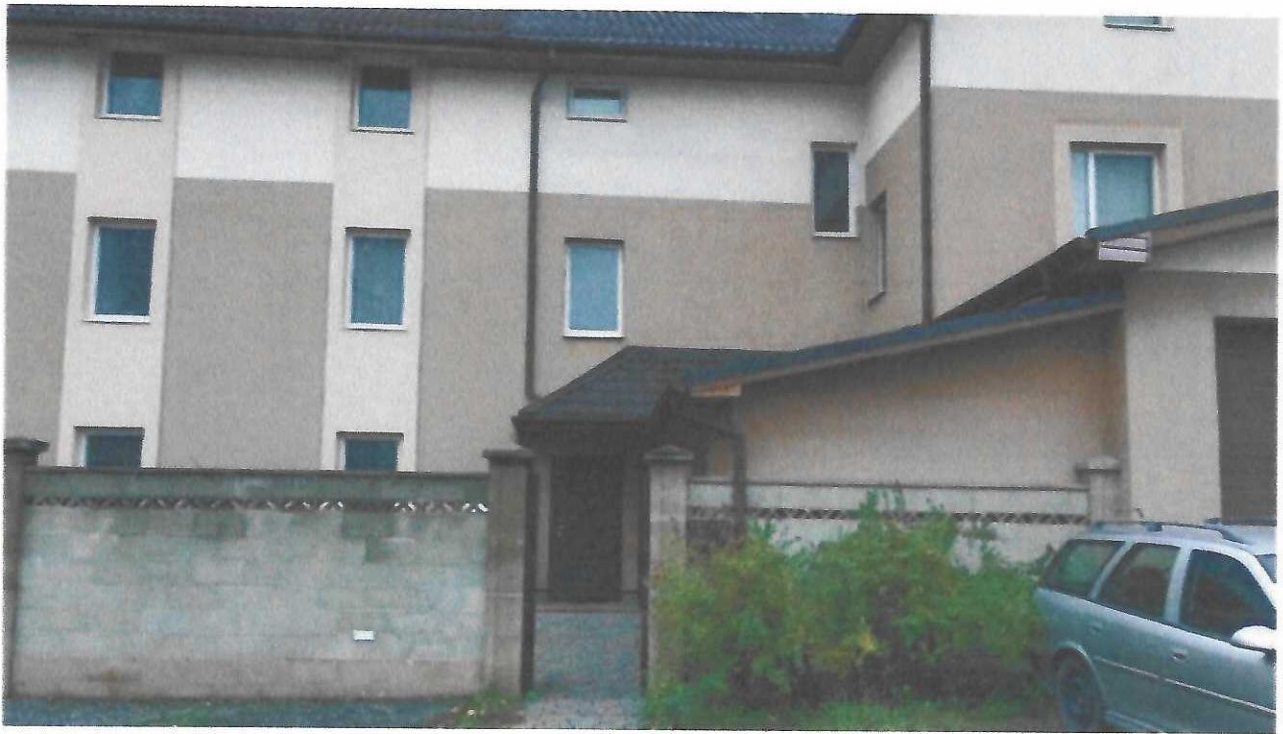
Фото №2. Хвіртка та вхідні двері з ганком до гуртожитку

- 3.12. Влаштовано освітлення, електропостачання, водопостачання, каналізування. Наявні мережі телефону та Інтернет.
- 3.13. При вході до гуртожитку організовано зовнішній ганок, облицьований плитами з червоного граніту. Над входом влаштовано козирок Двері до гуртожитку встановлені в один рівень з вимощенням ганку.

- 3.14. Хвіртка, що веде з вулиці Міжнародної на територію гуртожитку, також не має порогу. Перепади по висоті на шляху руху від хвіртки до вхідних дверей відсутні

Візуальне обстеження стін, підлоги, стелі, хвіртки та ганку, а також вхідних дверей до гуртожитку не виявило зовнішніх пошкоджень, деформацій, або слідів затікань. Тріщини та зміщення, які можуть опосередковано вказувати та втрату міцності та конструктивної стійкості основних конструкцій будинку не виявлені.

Технічний стан основних будівельних конструкцій входу до гуртожитку станом на день обстеження кваліфікується за I групою технічних станів «Нормальний». В конструкціях відсутні дефекти і пошкодження. Відсутні зміни, які впливають на міцність, стійкість конструкцій, або на термін їх експлуатації.

- Підтримувати стан конструкцій в поточному технічному стані.
- Експлуатувати будинок гуртожитку за призначенням Замовника.
- Інформацію про інклюзивність гуртожитку розмістити на інформаційному порталі Інституту.

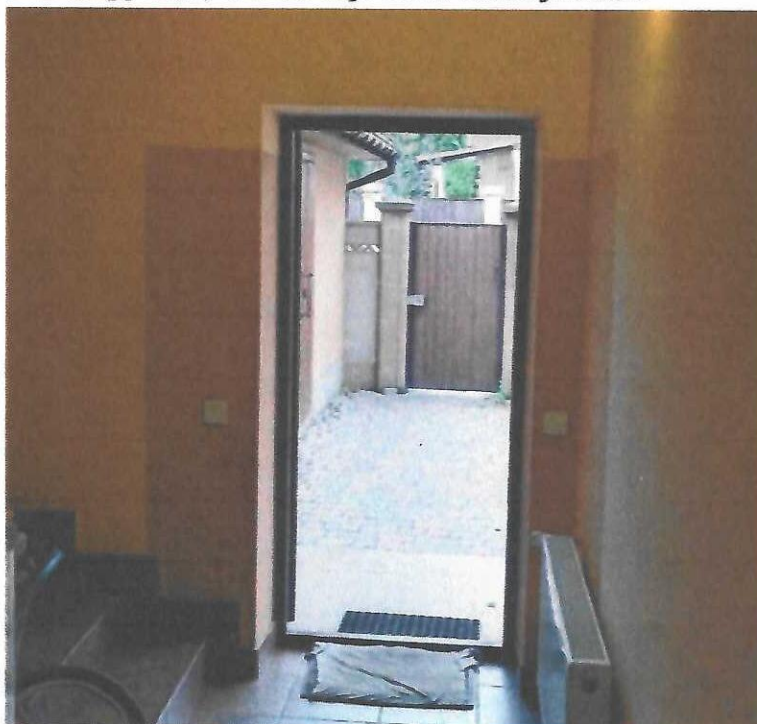
Фото №3. Вхідні двері до гуртожитку встановлені без порогу

Вхід до будинку влаштовано в один рівень з вимощенням зовнішнього ганку, а вхідні двері до будинку зі внутрішнього двору мають ширину 930 мм та висоту 2060 мм, що відповідає пункту 6.2.6 ДБН В.2.2-40:2018 "Будинки і споруди. Інклюзивність будівель і споруд".
